UMFERÐARÖRYGGISÁÆTLUN 2023-2027

Sveitarfélagið Ölfus

Greinargerð

UMFERÐARÖRYGGISÁÆTLUN FYRIR ÞORLÁKSHÖFN

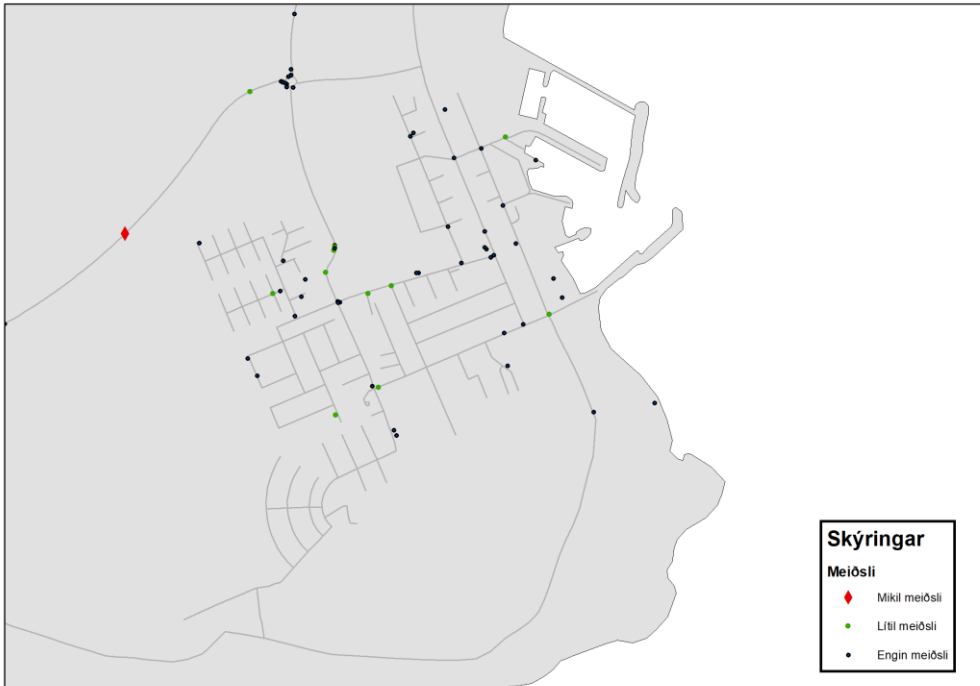
Mynd 2.4 Tilvik í Þorlákshöfn árin 2012-2022. Bláir punktar tákna óhöpp/engin meiðsli, grænir punktar slys með litlum meiðslum og rauðir tíglar alvarleg slys.

Eitt alvarleg slys varð stuttu áður en komið er inn í þéttbýlið. Langflest tilvik innan þéttbýlisins eru óhöpp án meiðsla en þó hafa orðið 10 slys með litlum meiðslum undanfarin 10 ár, þar af þrjú slys síðastliðin 5 ár. Slys á óvörðum vegfarendum voru tekin fyrir sérstaklega og á korti 2.5 sést að fimm slys með litlum meiðslum hafa orðið á óvörðum vegfarendum undanfarin 10 ár, þar af 2 síðastliðin 5 ár.

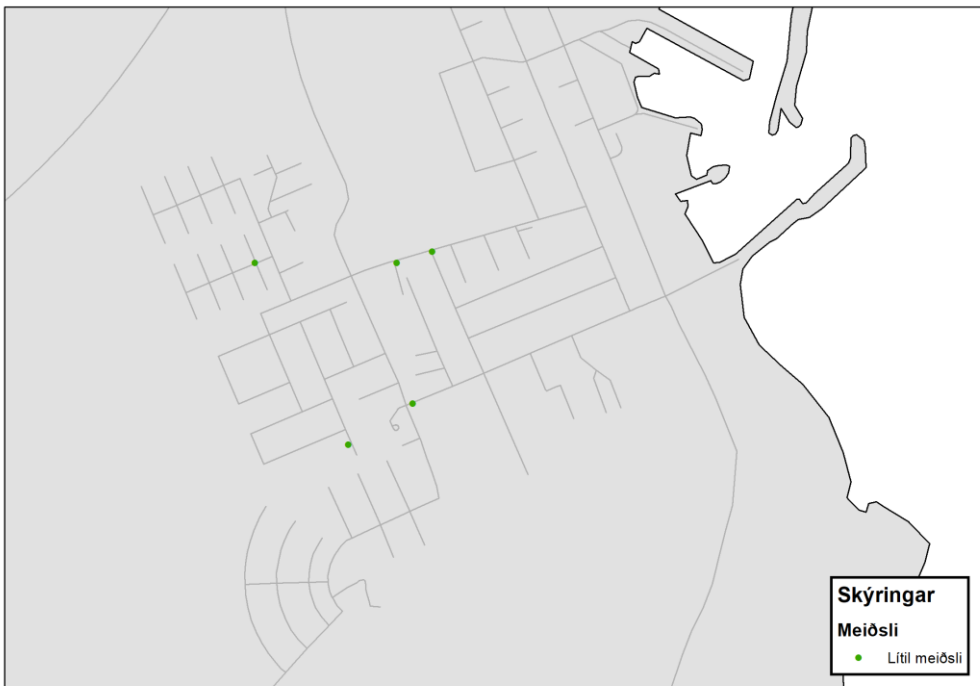
Mynd 2.5 Slys á óvörðum vegfarendum í Þorlákshöfn árin 2012-2022. Grænir punktar tákna slys með litlum meiðslum.

Þau slys sem urðu á óvörðum vegfarendum í þéttbýlinu gerðust við eftirfarandi aðstæður:

- Ekið á hjólreiðamann sem hjólar þvert yfir akbraut
- Ekið á hjólreiðamann á gangbraut
- Ökutæki bakkar á gangandi

Þrjú efstu slysin á mynd 2.5 urðu þegar ekið var á hjólreiðamann að þvera akbraut. Innkeyrslur út á Selvogsbraut á þessum stöðum eru mjög víðar sem geta búið til hættulegar aðstæður fyrir óvarða vegfarendur. Ökumenn eru líklegri til að aka hraðar þegar beygjur eru víðar og öryggi óvarða vegfarenda er skert þegar farið er yfir langar þveranir.

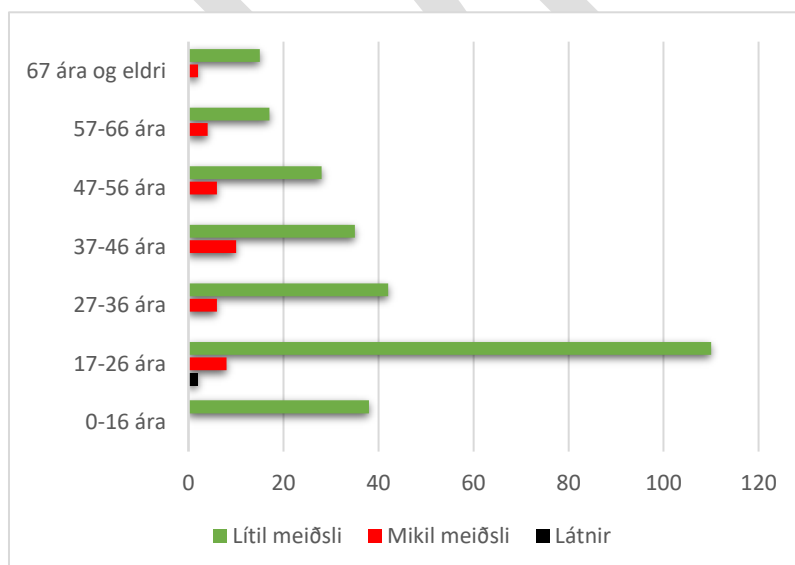
Mynd 2.7 Slasaðir eftir aldurshópum og alvarleika meiðsla árin 2012-2022.

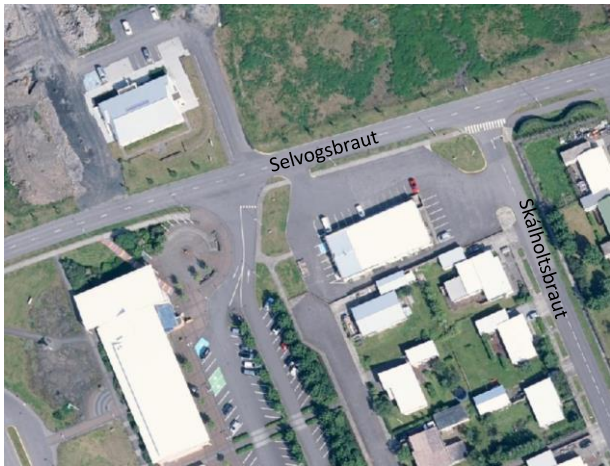
Sé mynd 3.2 borin saman við mynd 2.5 sést að þar sem nemandi tilgreinir hættustað við Selvogsbraut hafa orðið slys á óvörðum vegfarendum. Á mynd 3.3 sést að innkeyrslur út á Selvogsbraut eru mjög víðar á þessum stað eins og vikið var að í slysgreiningu. Hér væri hægt að þrengja innkeyrslur og/eða stytta þverunarvegalengd með miðeyju til að auka öryggi á skólaleiðum.

Mynd 3.3 Aðstæður á Selvogsbraut. Víðar innkeyrslur og langar þverunarvegalengdir.

| Forgangur | Verkefnislýsing | Ábyrgð |
|---|--|---|
| 3 | Miðeyjur í Skálholtsbraut og innkeyrslu að ráðhúsi við Selvogsbraut | Ölfus |

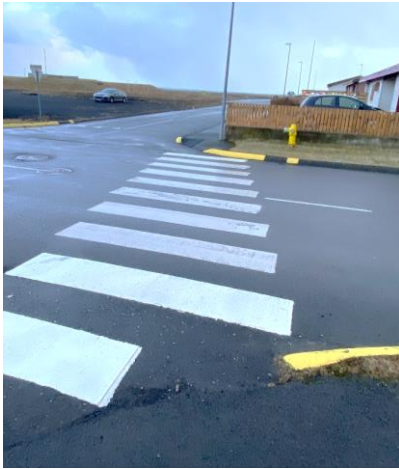
Sumar af gangbrautunum í bænum eru ekki hornréttar á akbraut, sjá mynd 3.5, við margar gangbrautir vantar niðurtektir til að bæta aðgengi fyrir alla og einnig mætti hækka fleiri gangbrautir upp til að gera þær sýnilegri. Mikilvægt er að gangbrautir tengi gönguleiðir og best er að hafa fáar en öruggar þveranir. Í Biskupabúð er upphækkuð gangbraut en enginn göngustígur er öðru megin gangbrautarinnar, sjá mynd 3.6. Athygli er vakin á því að skv. umferðarlögum á gangbraut að vera merkt með

Mynd 3.5 Gangbraut sem er ekki hornrétt.

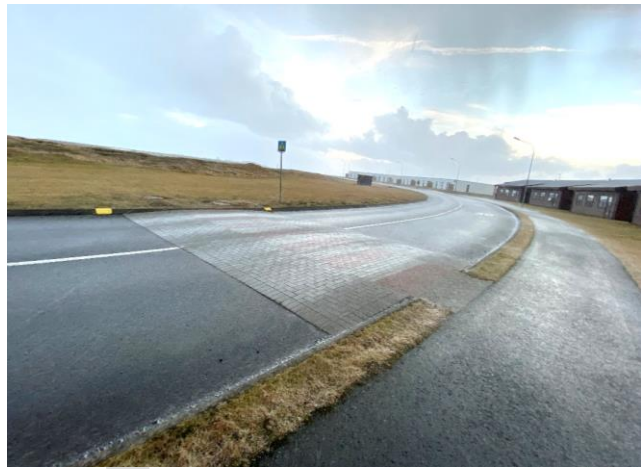
Mynd 3.6 Gangbraut en enginn göngustígur öðru megin.

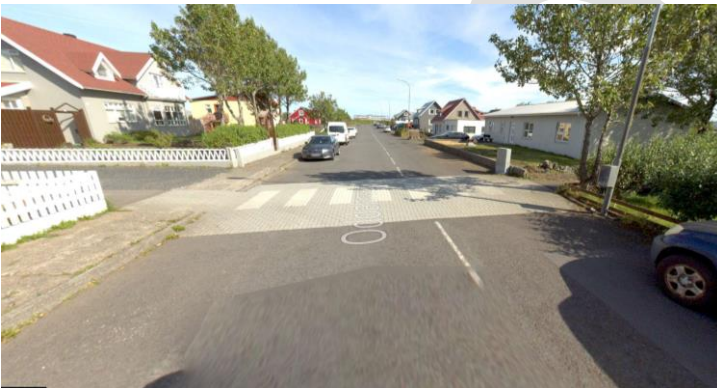
yfirborðsmerkingu og umferðarmerki og skv. reglugerð um umferðarmerki og notkun þeirra skal nota gangbrautarmerkið D02.11 beggja vegna gangbrautar. Á einstaka stað var misbrestur á þessu.

Mynd 3.7 Gangbrautarmerki D02.11 vantar við gangbraut.

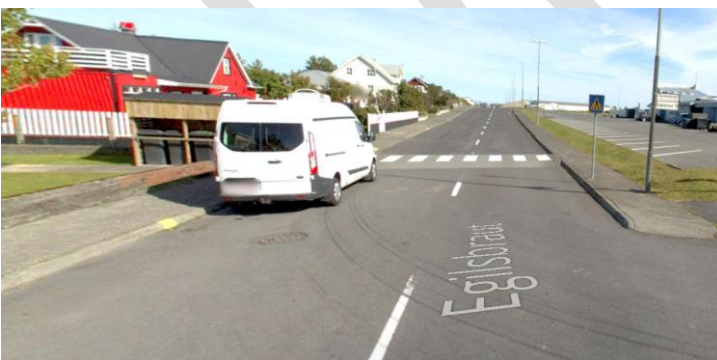
Skv. umferðarlögum má ekki stöðva ökutæki eða leggja því á gangbraut eða innan 5 m frá henni. Setja þarf stöðubann kringum gangbrautir.

Mynd 3.8 Ökutæki lagt innan 5 m frá gangbraut skerðir sjónlengdir.

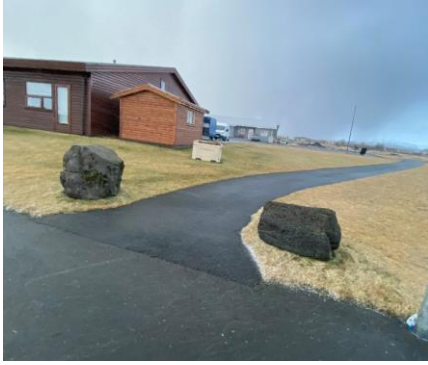
Huga þarf að hættum í umhverfinu við lagningu göngu- og hjólastíga og gangbrauta. Beggja vegna stígs við Gissurarbúð eru stór grjót sem hætta er á að fólk geti hjólað á, sjá mynd 3.9. Lagt er til að færa þessi grjót. Einnig er þrenging við gangbraut í Sambyggð sett upp með færanlegum skiltum, lýsing við gangbrautina er ábótavant og því er hætta á að öikumenn aki á skiltin, sjá mynd 3.10. Þrenginguna mætti útfæra á varanlegri hátt og gera gangbrautina öruggari með t.d. upphækkun, en kvartað hefur verið undan hraðakstri í Sambyggð. Einnig vantar skilti til að vara við þrengingunni og gátskjöld, merki K-12, á eyjurnar.

Mynd 3.9 Grjót við göngu-og hjólastíg.

| Forgangur | Verkefnislýsing | Ábyrgð |
|---|--|---|
| 14 | Fjarlægja grjót við göngustíg sem vísar að Biskupabúð | Ölfus |

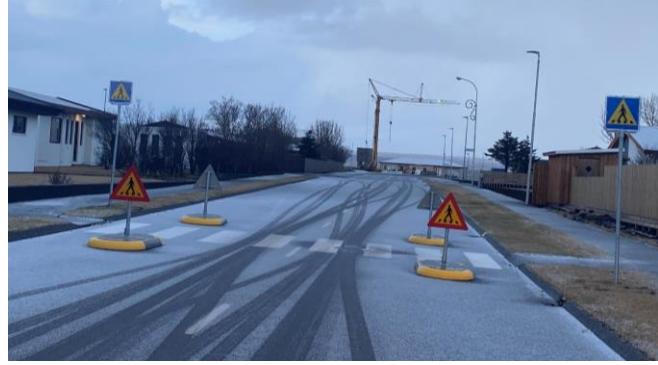
Mynd 3.10 Bæta lýsingu og setja gátskildi.

| Forgangur | Verkefnislýsing | Ábyrgð |
|---|--|---|
| 10 | Hækka upp gangbraut í Sambyggð, gera þrengingu varanlegri, bæta við lýsingu og viðvörðunarskiltum | Ölfus |

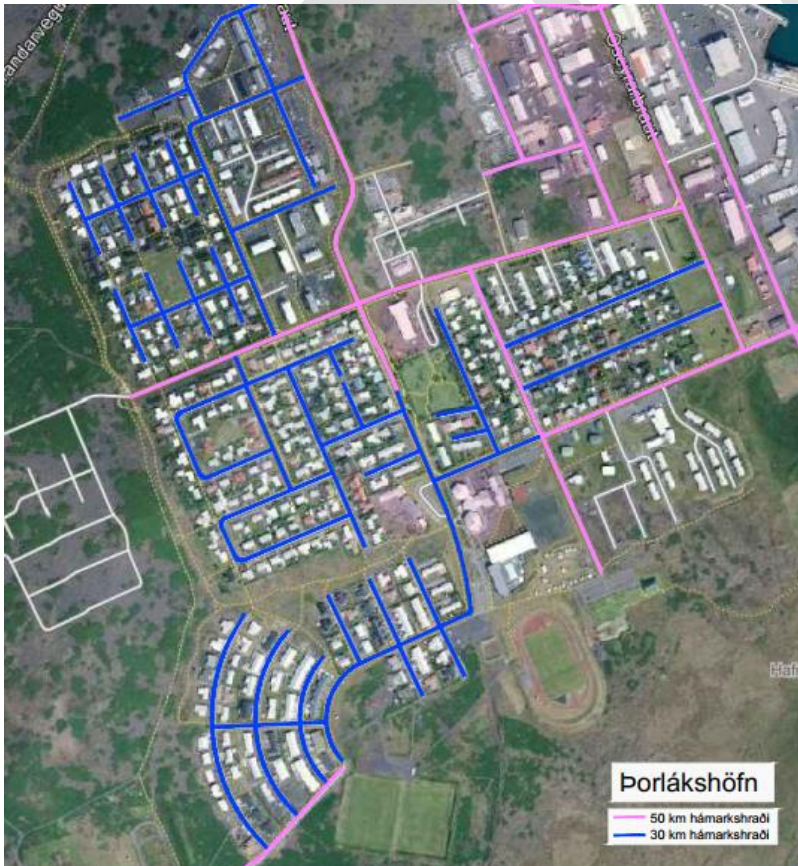
Leyfður hámarkshraði á vegum í dreifbýli er almennt 90 km/klst og í þéttbýli 50 km/klst. Hámarkshraði á götum innan Þorlákshafnar má sjá á mynd 3.11.

Mynd 3.11 Hámarkshraði gatna í Þorlákshöfn

Þegar komið er í þéttbýlið Þorlákshöfn úr hringtorgi við Suðurstrandarveg er hraðinn tekinn niður í 50 km/klst. Hraðinn er ekki tekinn niður í 70 km/klst áður en komið er að hringtorgi. Mörg sveitarfélög á landsbyggðinni hafa undanfarin ár sett upp þéttbýlishlið til að afmarka betur innkomu í þéttbýli, hraði er þá tekinn niður í 70 áður en komið er að hliði og svo niður í 50 við sjálft hliðið. Hins vegar geta hringtorg líka gefist vel sem þéttbýlishlið og verið hraðalækkandi. Íbúar hafa samt kvartað undan að ökumenn hægi á sér við hringtorgið og hraði aftur á sér á Ölfusbrautinni. Lagt er til að mæla umferðarhraða á Ölfusbraut. Í beygju á Ölfusbraut er leiðbeinandi hraði 30 km/klst, en mörg óhöpp og slys hafa orðið í þessari beygju eins og sést á mynd 2.4. Hér þarf að skoða frekari aðgerðir áður en að beygjinni er komið. Vegamót Kötluhrauns við Ölfusbraut eru einnig mjög víð og gæti miðeyja í Kötluhrauni haft hraðalækkandi áhrif á þá sem beygja til eða frá Kötluhrauni.

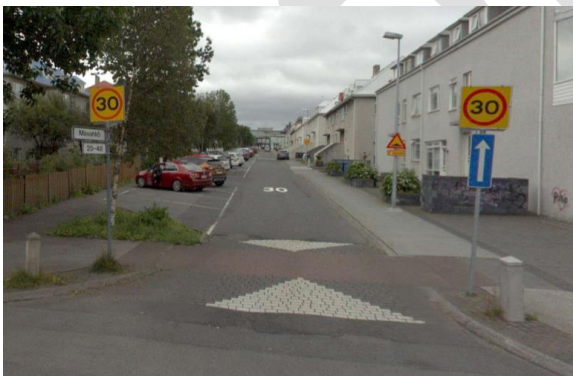
Í flestöllum íbúðargötum bæjarins og á Hafnarbergi við skólasvæði er hámarkshraði 30 km/klst. Afmarka mætti betur upphaf og endi 30 km svæða, t.d. með svokölluðu 30 km hliði eins og sýnt er á mynd 3.11. Í Þorlákshöfn var oft einfaldlega að finna 30 skilti og sums staðar einungis yfirborðsmerkingu með 30, og því hætta á að ökumenn hægi ekki á sér, sérstaklega þegar um er að ræða breiðar götur. Í Kötluhrauni nálægt vegamótum við Ölfusbraut er 30 km hlið, s.s. upphækkun með 30 km merkjum og gangbrautarkerkjum en þó vantar zebramerkingu. Hins vegar er ekkert 30 km hlið í hinum enda götunnar, en gatan Kötluhraun verður að Sambyggð sunnan Básahrauns og endar við Selvogsbraut. Á vegamótum Sambyggðar og Selvogsbrautar er lagt til að setja 30 km hlið. Í Hafnarbergi áður en komið að skólasvæði er þrengt með 30 km skiltum á litlum eyjum í götu. Hér er mikilvægt að hafa góða lýsingu svo ekki sé ekið á skiltin. 30 km svæðið heldur áfram eftir Hafnarbergi og að Biskupabúðum, og þar eru aftur 30 km skilti í götu, sjá mynd 3.12. Venjulega eru þessi skilti höfð til að afmarka upphaf og endi 30 km svæðis en hér er 30 km svæðið beggja vegna skiltanna. Það getur verið ruglingslegt fyrir ökumenn.

Mynd 3.11 Dæmi um 30 km hlið, mynd: ja.is.

| Forgangur | Verkefnislýsing | Ábyrgð |
|---|--|---|
| 11 | 30 km hlið á Sambyggð við Selvogsbraut | Ölfus |

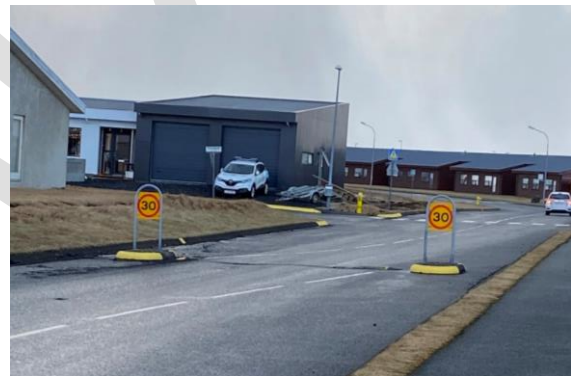
Mynd 3.12 30 km og þrenging í Biskupabúðum.

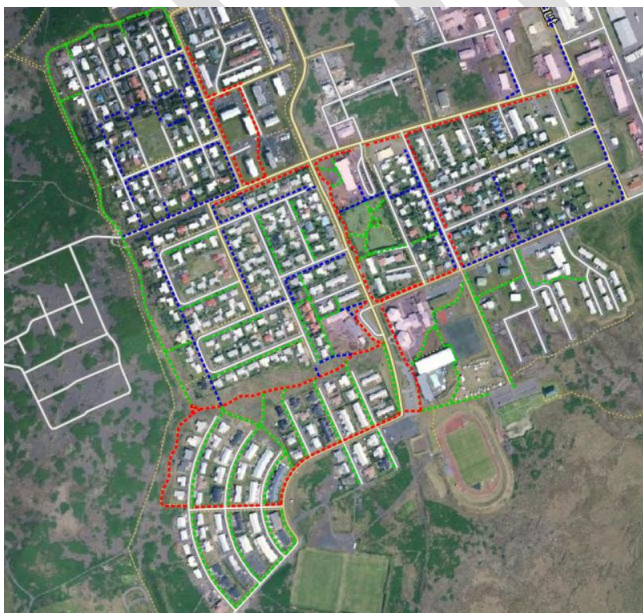
Tíðrætt var um snjómokstur á samráðsfundi og bárust einnig ábendingar frá íbúum er varða snjómokstur, sérstaklega er varðar mokstur á gangstígum en einnig á Þrengslavegi. Gangstéttar í bænum eru margar hverjar nokkuð mjóar og þarf því að velja snjómoksturstæki að réttri breidd. Þegar snjó er rutt af götum fyllast margar gangstéttar af snjó í bænum og því þurfa börn á leið til skóla oft að ganga eftir götunni í myrkri og hálfu sem býr til óöryggis aðstæður. Á mynd 3.12 sést forgangsáætlun snjómoksturs á göngustígum, rauðir stígar eru í fyrsta forgangi og grænir stígar í öðrum forgangi, bláir í þriðja forgangi. Sé þetta kort borið saman við skólaleiðakortið á mynd 2.2 væri skynsamlegt að bæta göngustígnum vestast í bænum við stíga í forgangi 1 til að tryggja að skólaleiðir séu í forgangi.

Mynd 3.12 Forgangs röðun snjómoksturs göngustíga í Þorlákshöfn.

| Forgangur | Verkefnislýsing | Ábyrgð |
|---|--|---|
| 8 | Bæta fleiri göngustígum í Þorlákshöfn í fyrsta forgang snjómoksturs | Ölfus |
